INFORME DE OBRAS DE ALCANTARILLADO .

ARQ. PATRICIA BARRERA

HISTORICO DE CONDOMINIOS "EL INCA"

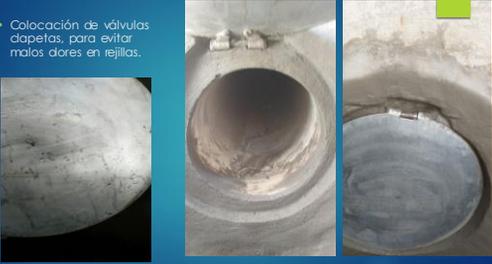
- Colocación de válvulas clapetas, para evitar malos olores en rejillas.

COLOCACION DE ELECTERIA PARA PROTECCION DE CABLES DE ALTA TENSION ENTRE BLOQUES 5-6

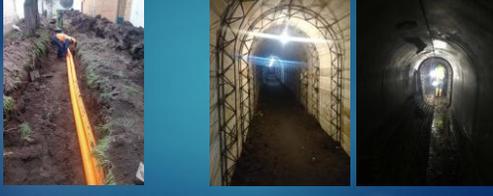
CONSTRUCCION DE TUNEL CONECTOR DE AGUAS SERVIDAS Y LUVIAS HACIA EL COLECTOR DE LA 4 DE DICIEMBRE

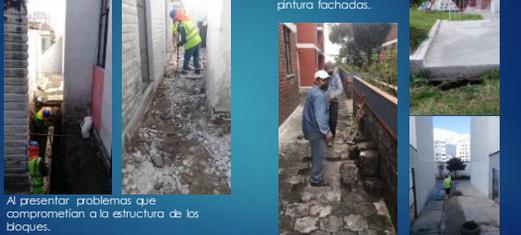
Intervención en los bloques 66, 53 y 54 Alcantarillado interno.

Se realiza la reparación de hundimientos, cunetas, asentamientos, adoquinado, pintura fachadas.

Al presentar problemas que comprometan a la estructura de los bloques.
